株式会社東産業

根幹の問題・不良を発見する  
管内調査をご提案いたします！

## 調査の範囲拡大や調査の質を高めるため、新 TV カメラ車を導入！

### 用途に合わせて自由設計が可能な TV カメラ車システム「ロビオン」

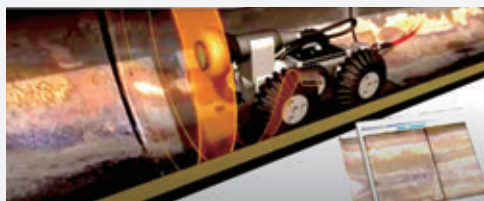
#### 特徴 01 問題点が見つけやすく、 追跡しやすい展開カメラ搭載！

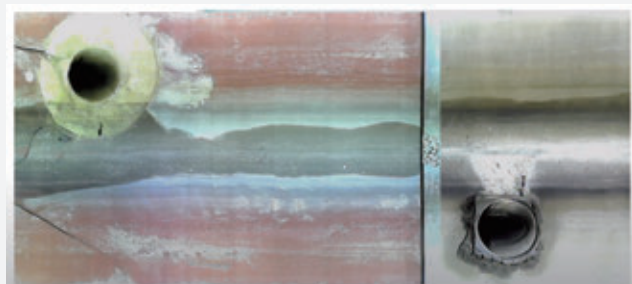
展開図

従来の自走式カメラは、オペレーター判断やカメラ操作に差がでてしまうため、調査の質は技術者任せでした。展開カメラを搭載した「ロビオン」は走行時に管内を自動撮影することが可能になり、カメラの向きを変えるなどの操作も一切不要。  
正しい数値や経過を追いかけることができるので調査レベルや報告書の質も向上します。展開図により不良箇所も見やすく分かりやすくなりました。

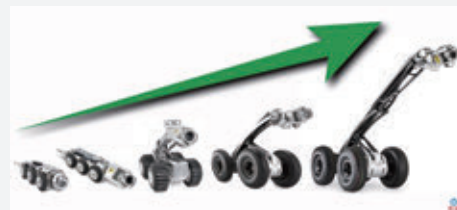
従来の自走式カメラは適応管径Φ150～Φ2000mm、「ロビオン」は適用管径Φ100～2200mmまで対応可能となり、従来カメラ同様、延長500mまで調査できます。  
適応管径が最小から最大まで拡大したことにより、調査範囲の幅も広がりました。
